# 大鹏新区大鹏街道第二工业区 A 区城市更新单元水土保持 设施验收备案表

大鹏新区大鹏街道第二工业区A区城市更新  
单元

# 水土保持设施验收报告

深圳市青源生态环境技术有限公司

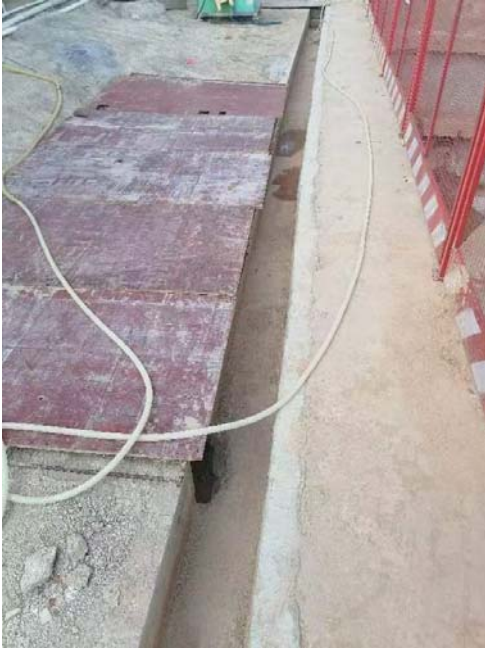
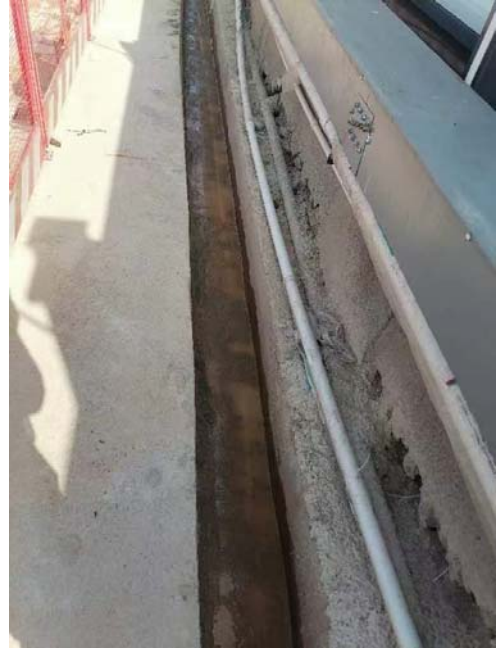
临时排水沟

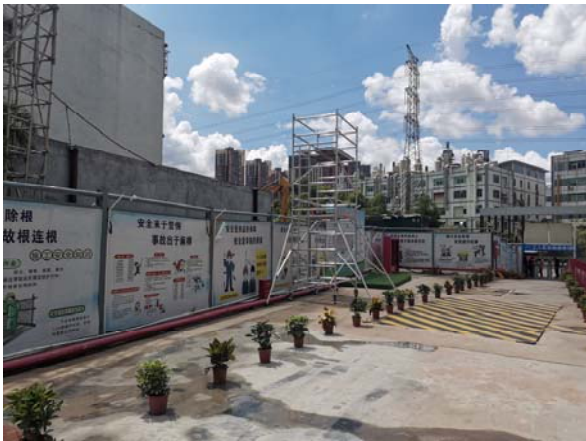
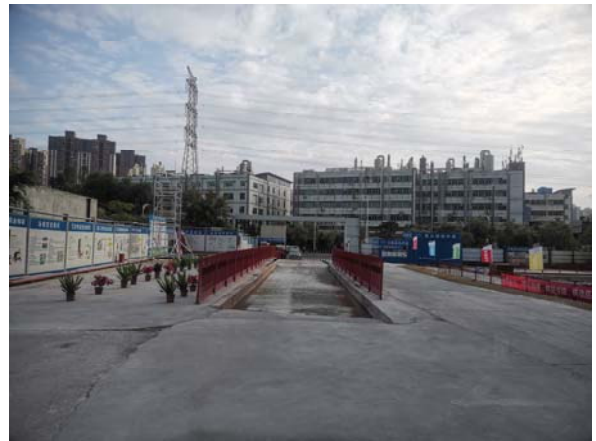
沉沙池及洗车池

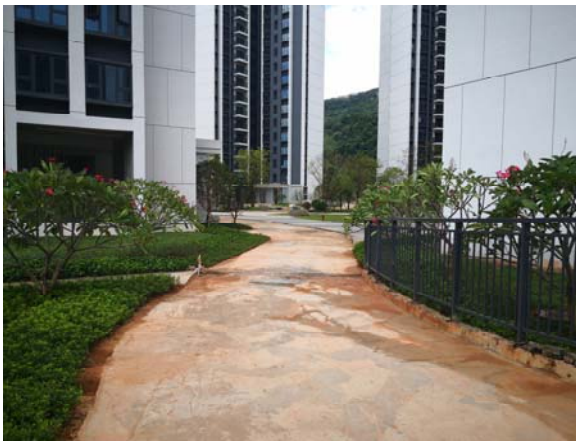
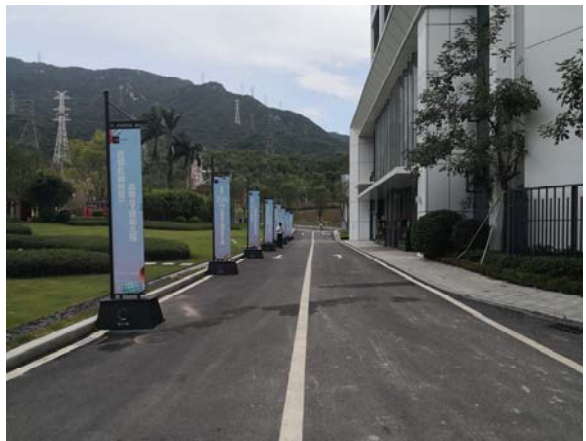
项目区硬化地及铺装

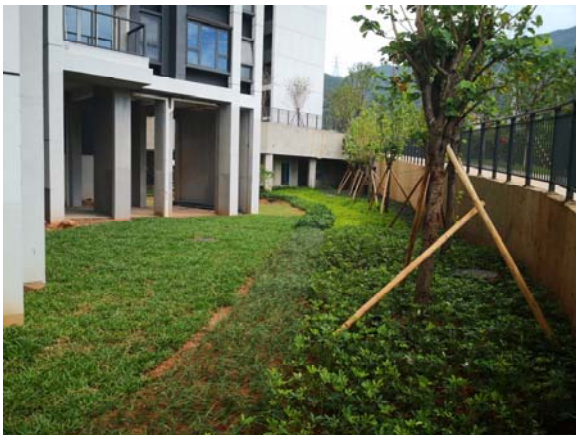
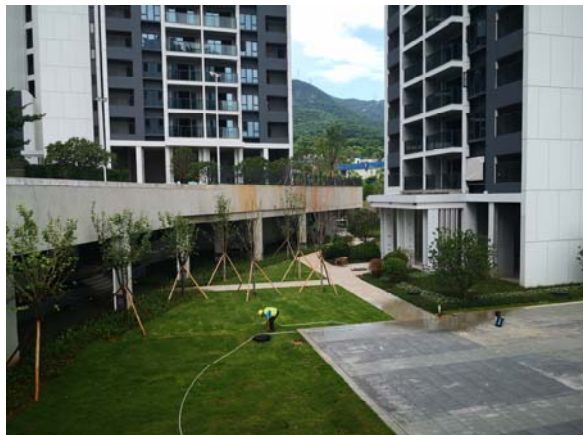
绿化

通过对项目区的抽查，其中林草地相对集中的地块 4 处，经检查评定结果如下：覆盖度大于 85%的地段 4 个，占 100%，为优良工程，总体评价绿化工程质量合格。

2、应做好后期水土保持植物措施养护、管理并落实所需资金。
